Jelent-e veszélyt a lakókörnyezetre a bauxit maradvány (vörösiszap) felhasználása betontermékek gyártására

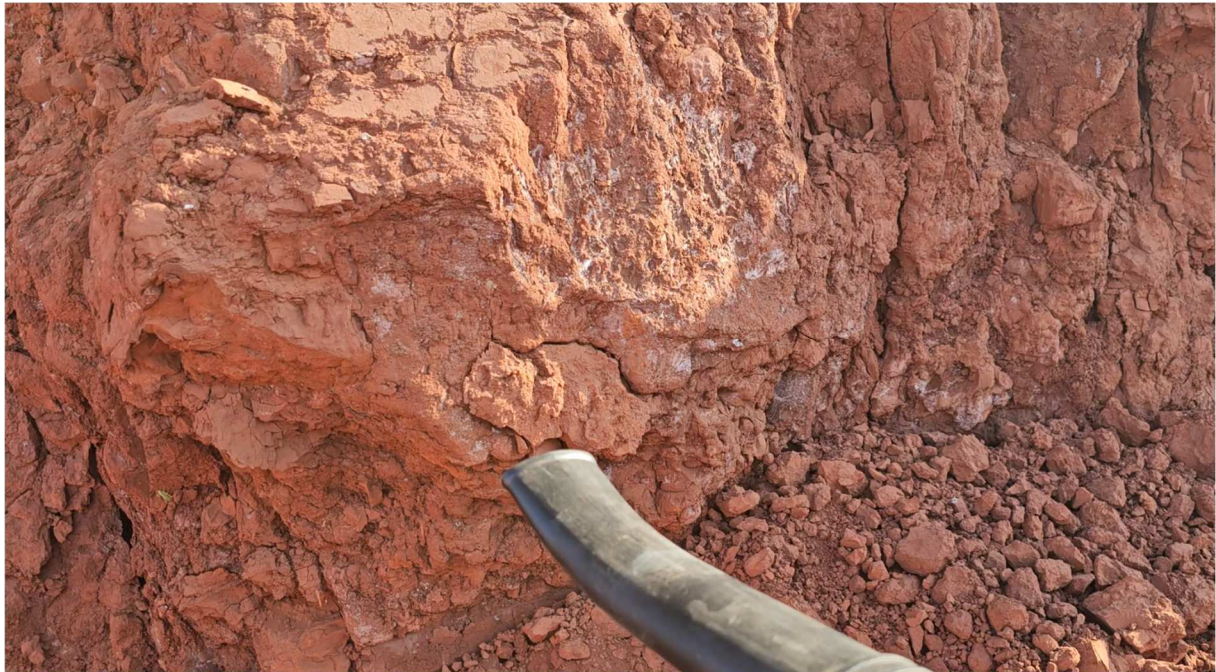
Nézzük, mi az igazság: ***a bauxit maradvány nem porladó, nem porszerű, kiporzásra alkalmatlan állagú anyag.*** Tixotrópos tulajdonsága miatt jelentős a maradó nedvességtartalma, és kiszáradás esetén sem porladós, inkább rögös megjelenésű. Leginkább a jó „zsíros” anyaghoz hasonlítható a megjelenése. Az alábbi képen mutatjuk egy lombfúvó hatását erős levegősugárral sem bírható porzásra az anyag.

A kiporzás cáfolatát mutatják a videofelvételek, melyek a linkre kattintva megtekinthetők: https://drive.google.com/drive/folders/1WlCipUj6HJX6uYee_tYyIf5wOW1fUmg?usp=sharing
